INFORME
INSPECCIÓN TÉCNICA DE OBRA

Municipalidad de La Serena
Región de Coquimbo

Número de Informe: 16/2013
19 de diciembre de 2013

INFORME FINAL N° 16, DE 2013, SOBRE
INSPECCIÓN TÉCNICA A LA OBRA:
"REPOSICIÓN ESTADIO LA PORTADA, LA
SERENA".

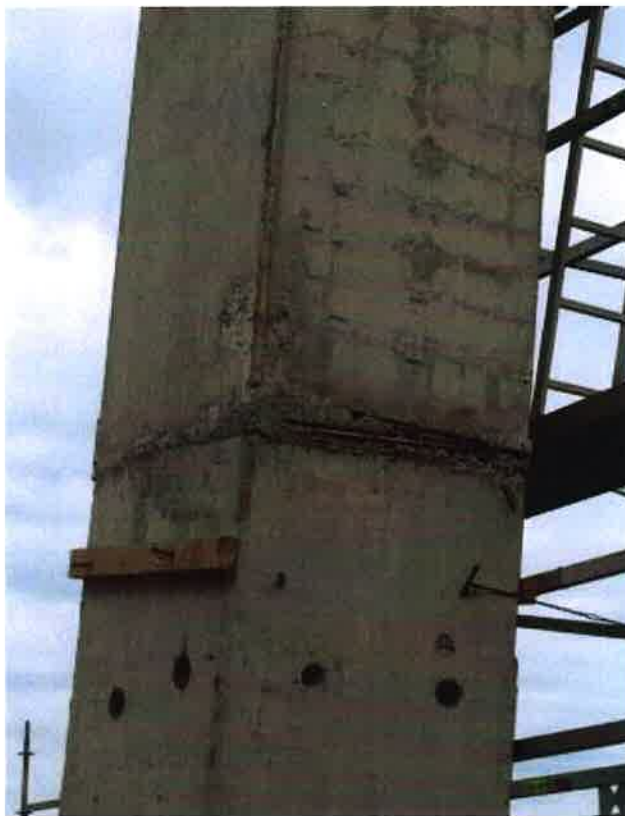
Se constató que las juntas de hormigonados de los pilares P1, trabajo efectuado in situ y el hormigonado del muro bajo graderías, durante la fiscalización en terreno presentaban: nidos, fisuras, enfierraduras a la vista, y lechada desapareja. De igual manera, se observó que la enfierradura de las secciones en reparación en el "muro cancha" del sector norte del estadio, entre los pilares P1 N° 11 y 12, no se encontraban amarrada ni con un espaciamiento constante. (Anexo 1, fotografías 1 a la 5)

Foto 1: Enfierradura a la vista en pilar ya hormigonado.

Atendido lo expuesto, corresponde que el Servicio disponga la confección de especificaciones técnicas para los procedimientos de reparación de nidos, fisuras, enfierraduras a la vista, entre otros, antecedente que debe ser elaborado por un profesional de la especialidad.

1. Respecto a lo indicado en el numeral 1 del título I, en relación a las deficiencias encontradas en la ejecución del hormigón armado, corresponde que el municipio solicite a un profesional competente, la confección de especificaciones técnicas para los procedimientos de reparación de nidos, fisuras, enfierraduras a la vista, entre otros, considerando que sin ellas no es posible verificar que los procedimientos que adopte el contratista sean los correctos.

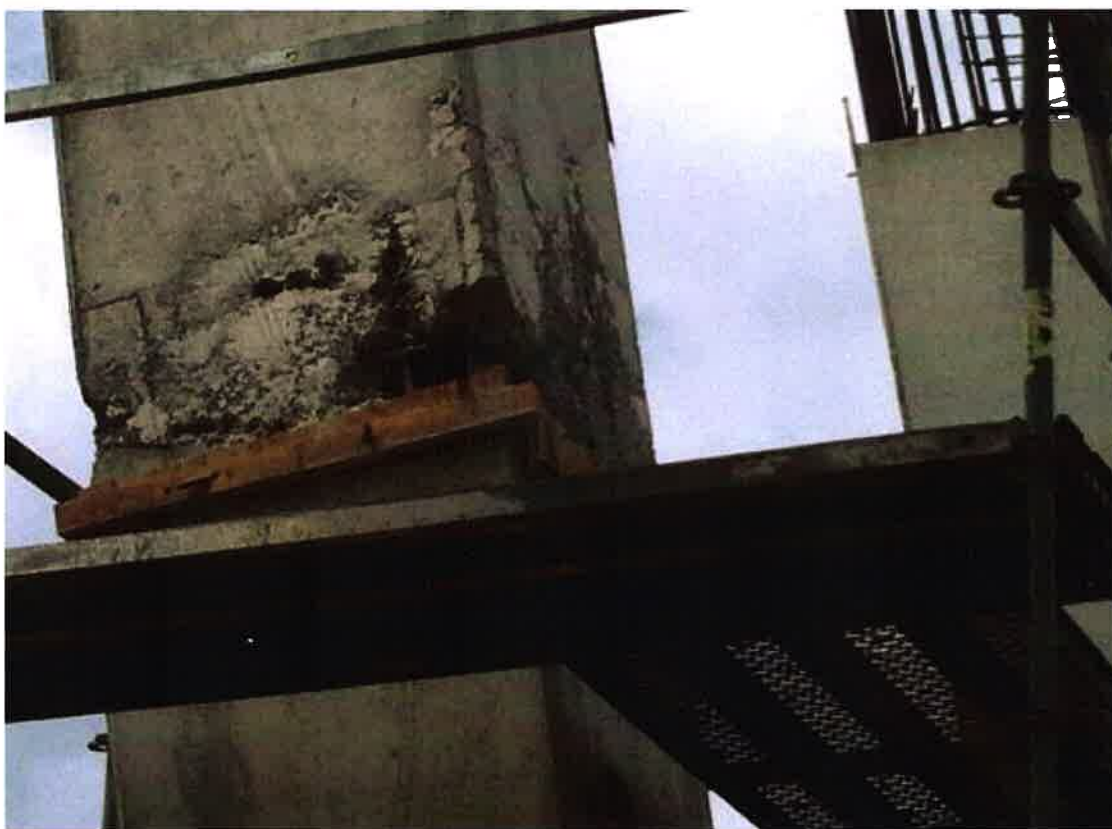
Foto 2: Ejemplo de encuentro entre hormigón viejo y nuevo defectuoso en pilar

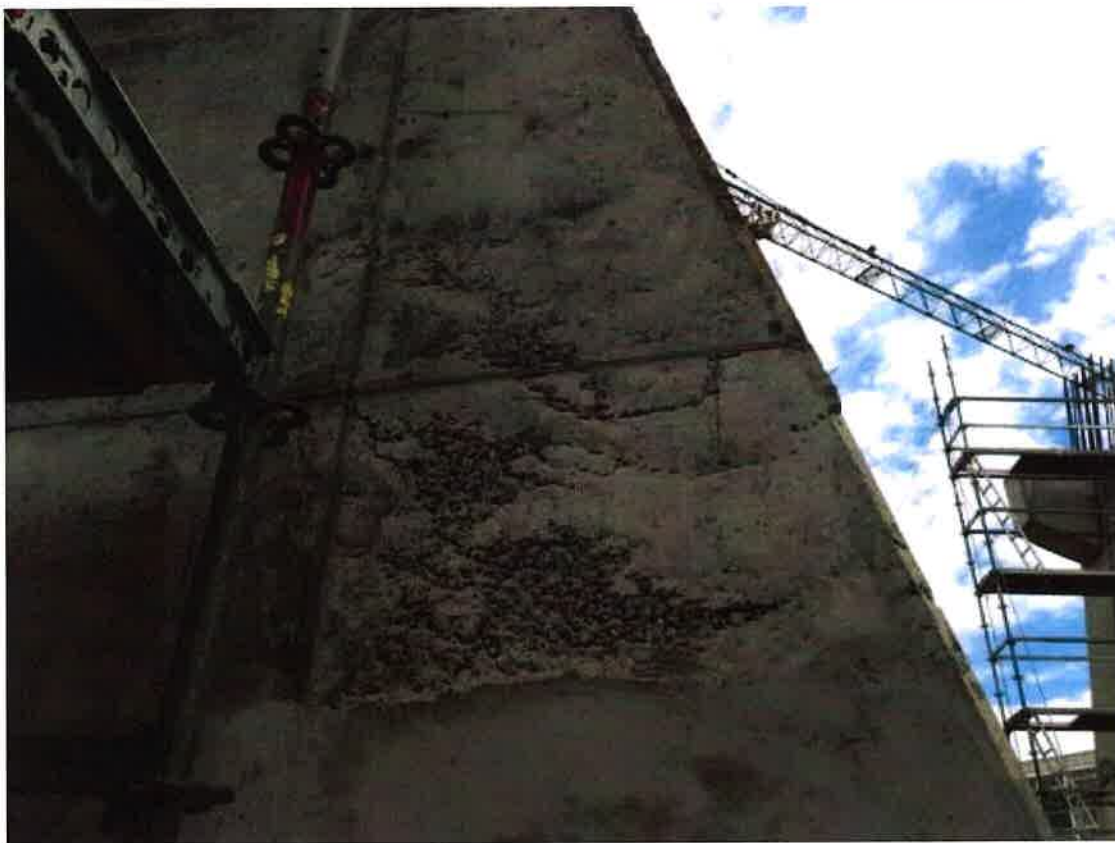
Foto 3: Ejemplo de nidos en muros bajo graderías

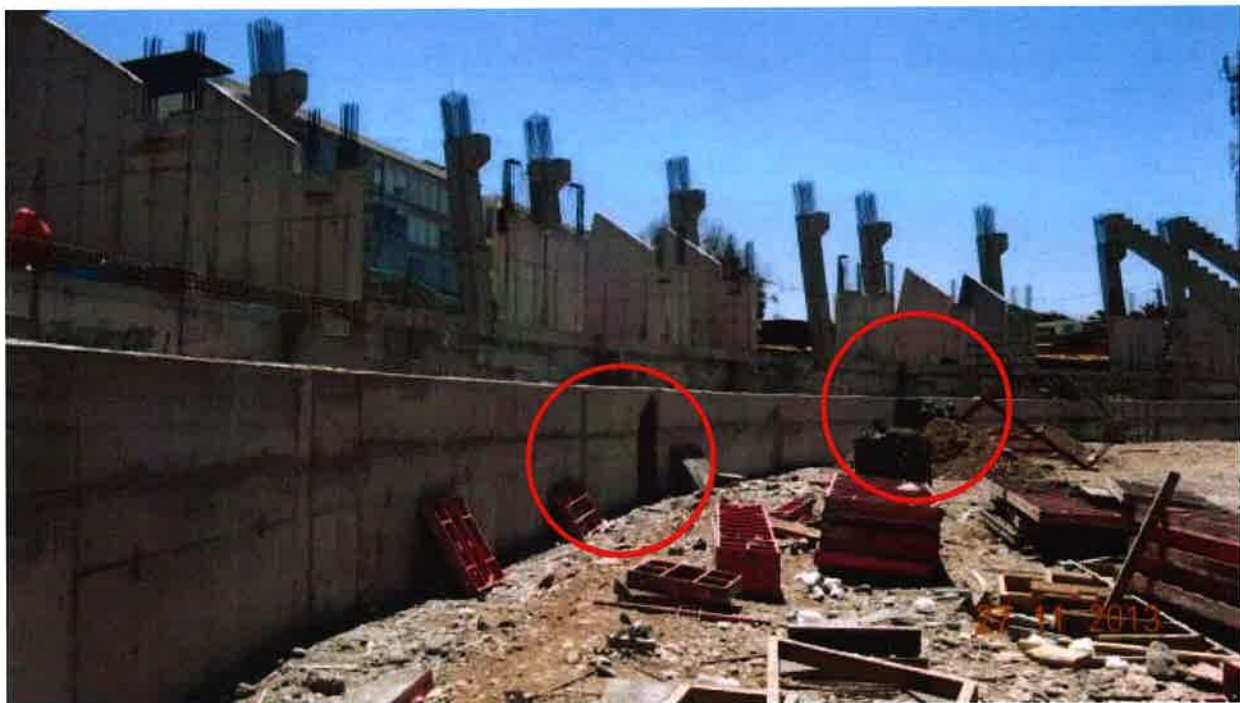
Foto 4: Muro cancha sector norte con 2 secciones que presentan deficiencias en la ejecución.

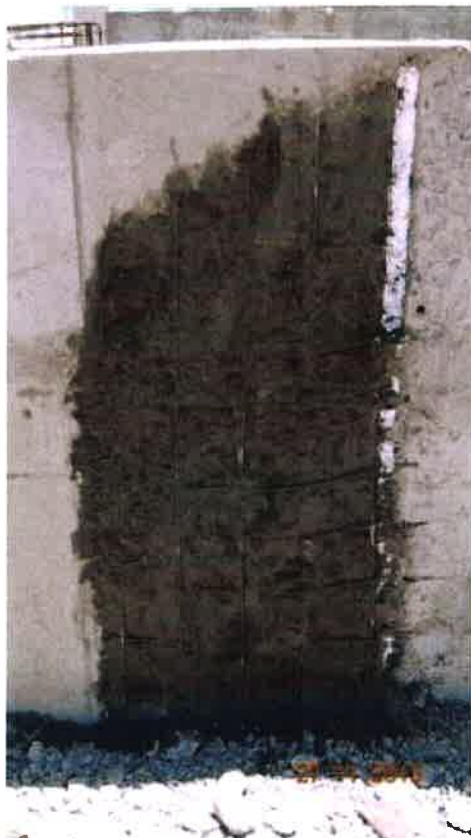
Foto 5: Armadura deficiente en sección de muro cancha

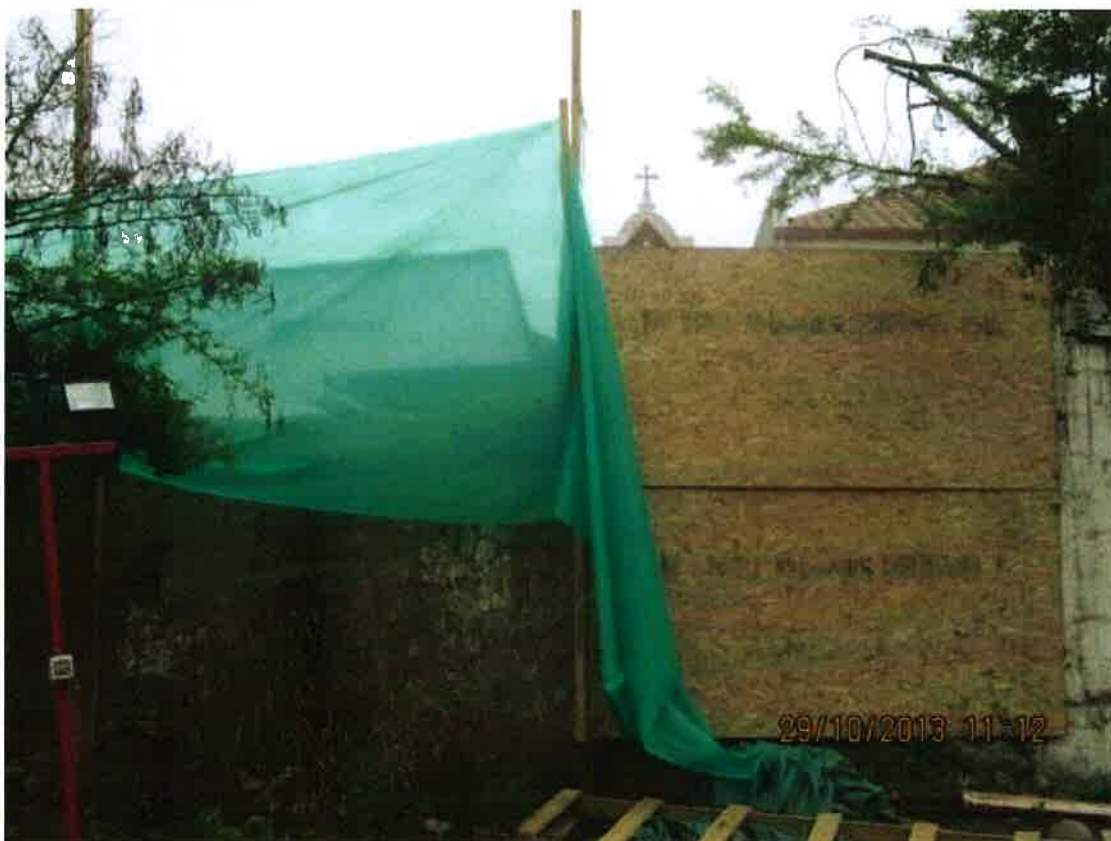
Se presenció la existencia de cierros provisorios ejecutados con malla raschel, inferiores a 5 metros de altura, exigidos en el numeral 1.3 de las especificaciones técnicas, ET; razón por la cual el municipio deberá exigir al contratista, mediante una anotación en el libro de obra, la adecuación de los cercos a las exigencias técnicas, dejando establecido en el mismo documento dicho cumplimiento. (Anexo N° 1, fotografías 6 y 7)

Foto 6: Ejecución de cierros provisionales que no se ajusta a lo especificado

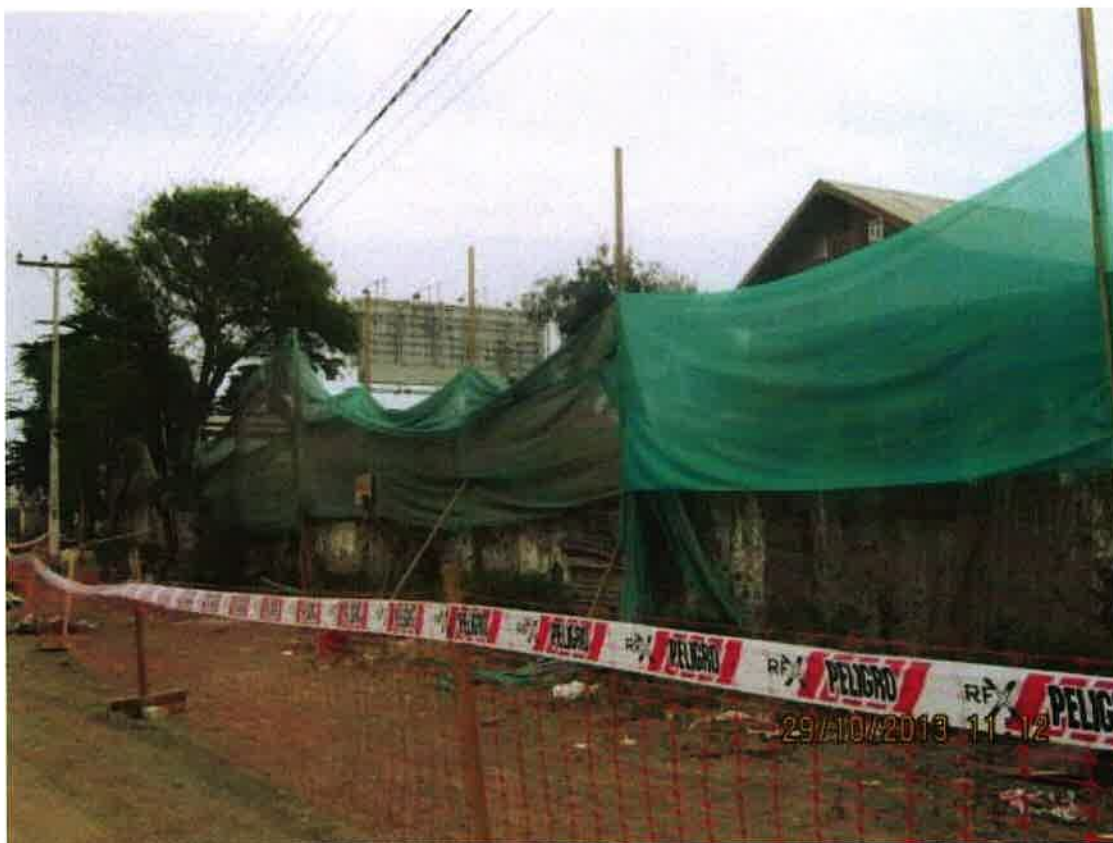
Foto 7: Falta de mantención de los cierros dispuestos.

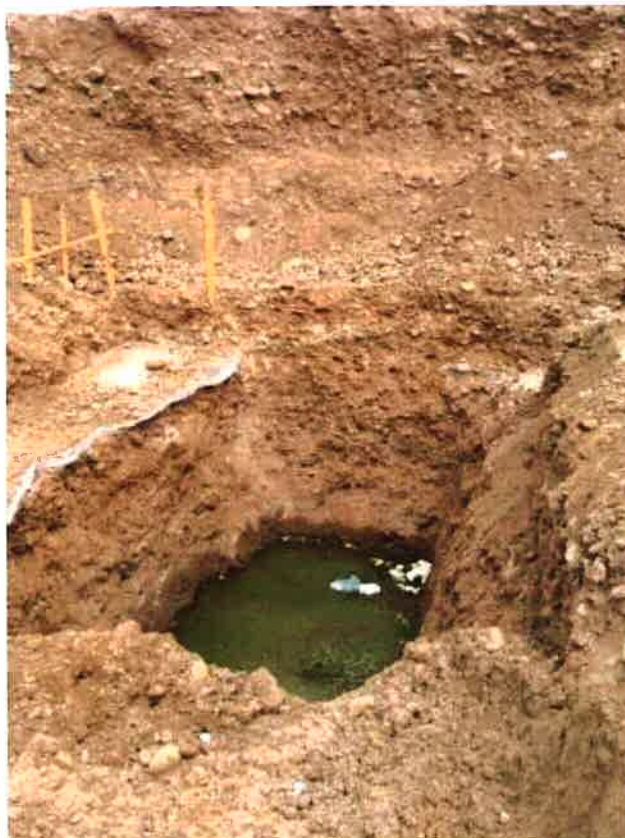
Se constató que la excavación en el sector del Edificio Pacífico, costado sur, se encontraba con presencia de agua, vulnerando lo indicado en el numeral 4.1.2 de las ET, que exige que las excavaciones deberán mantenerse limpias, secas y en caso de filtraciones o que sobrepasen napas de aguas subterráneas, se utilizará sistemas que aseguren un agotamiento permanente. (Anexo N° 1, fotografía 8)

Foto 8: Excavación con agua superficial en sector poniente de la obra

Al respecto, la Municipalidad de La Serena deberá exigir al contratista el cumplimiento de las especificaciones técnicas, respecto a mantener libre de agua la excavación aludida, y las que se ejecuten a futuro.

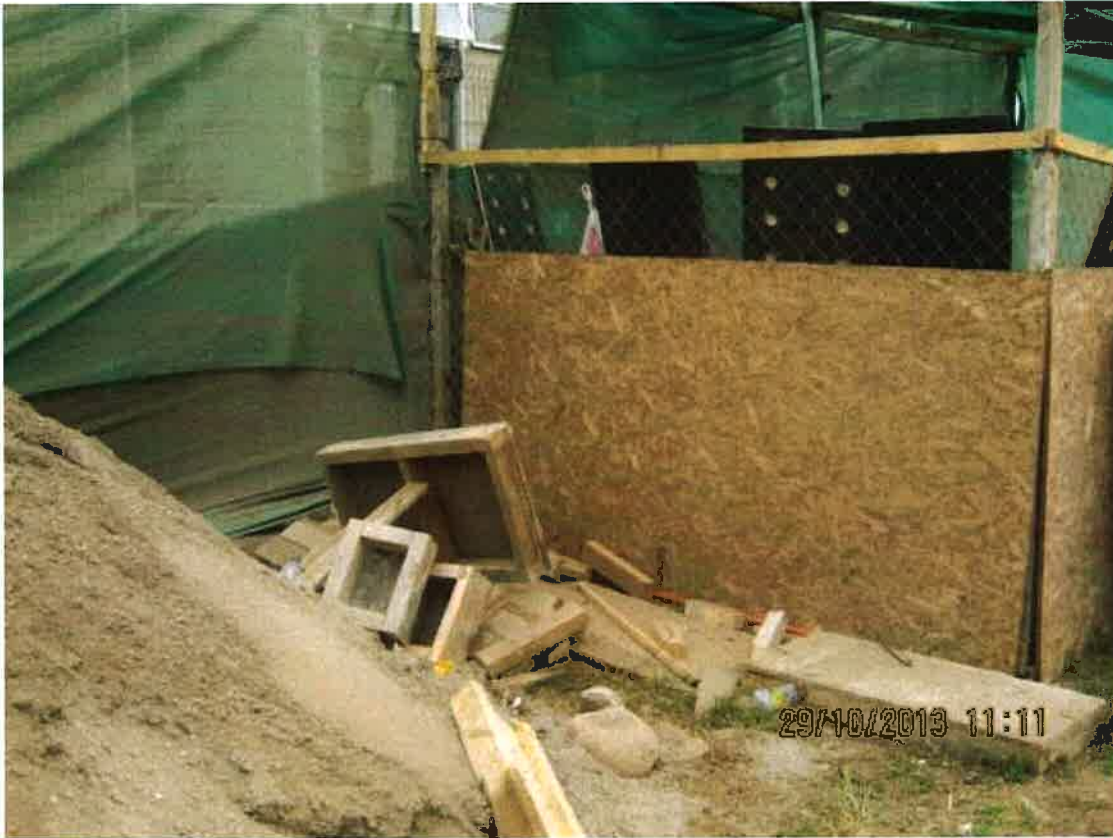
Así mismo, el ítem 2.1 Extracción de escombros, también definido como global, fue pagado en el ya citado EP, cuyo valor asciende a \$ 28.066.702, pese a que esta partida aún se ejecuta, dado que la obra genera escombros permanentemente, los cuales deben ser eliminados. En abundancia, corresponde indicar que, aunque la estructura de desglose de las partidas del proyecto asocia el ítem a la etapa de demolición, no se considera en las ET otra actividad que la reemplace en las otras etapas. (Anexo 1, fotografías 9 y 10)

Foto 9: Zona de escombros en sector de talleres

Por lo anteriormente expuesto, el Servicio deberá exigir la devolución de lo pagado respecto a los ítems 1.2 y 2.1, debiendo ser descontado en el próximo estado de pago.

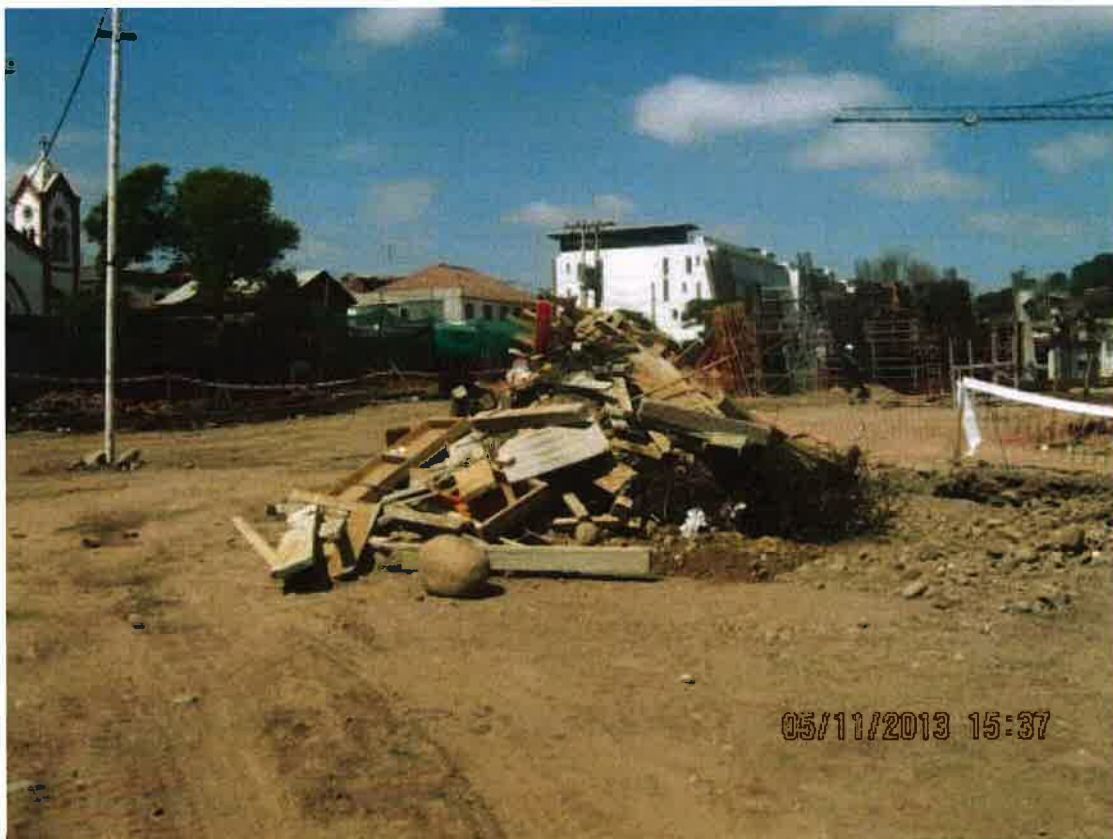
Foto 10: Zona de escombros que deben ser retirados en sector norponiente

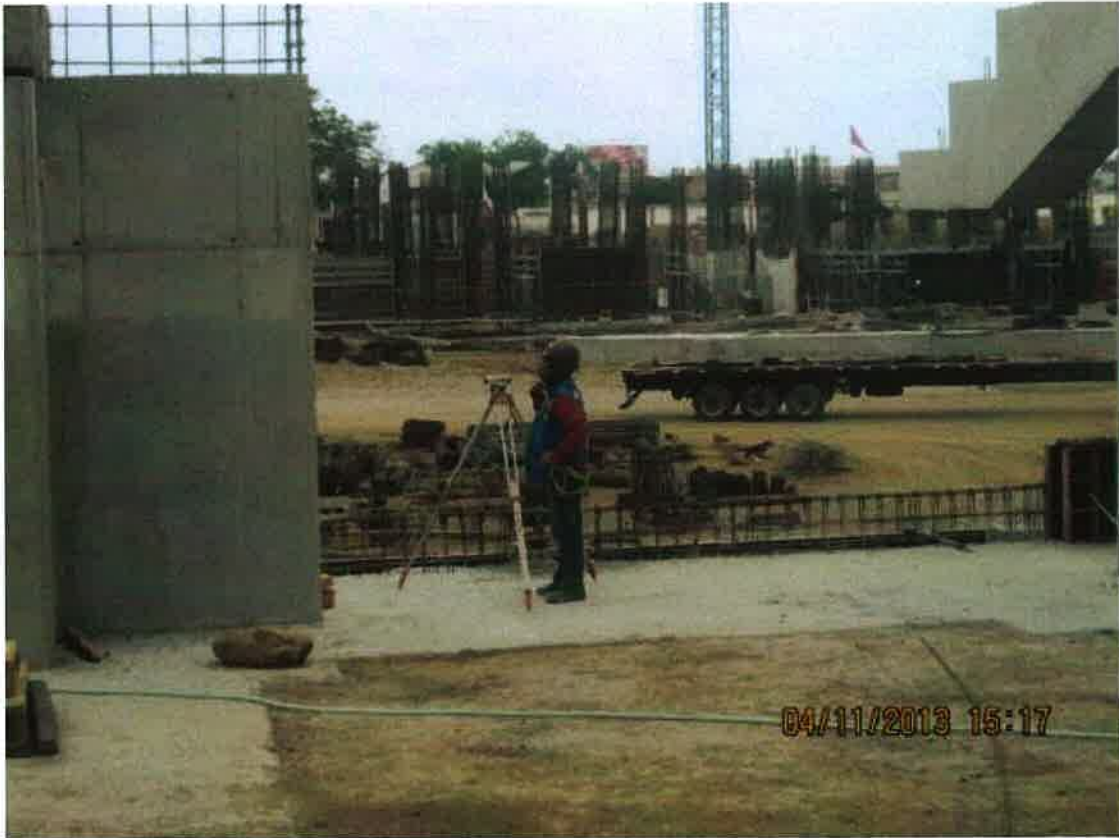
Se observó que en el EP N° 4, de 25 de julio de 2013, se pagó el 100% del ítem 3.3 Trazados y Niveles por \$ 1.123.500, no obstante que las especificaciones del proyecto, respecto de la mencionada partida, indican en su numeral 3.3 que el contratista deberá contar con un profesional calificado (topógrafo), que esté presente en obra, a cargo de los trazados, durante todo el periodo de la obra gruesa, etapa que aún se encontraba en ejecución a la fecha de las visitas efectuadas por esta Sede de Control. (Anexo 1, fotografía 11)

Foto 11: Mediciones de topografía en obra al momento de la visita

Por lo anteriormente expuesto, corresponde que el municipio descuente en el próximo estado de pago, el valor correspondiente al ítem 3.3.

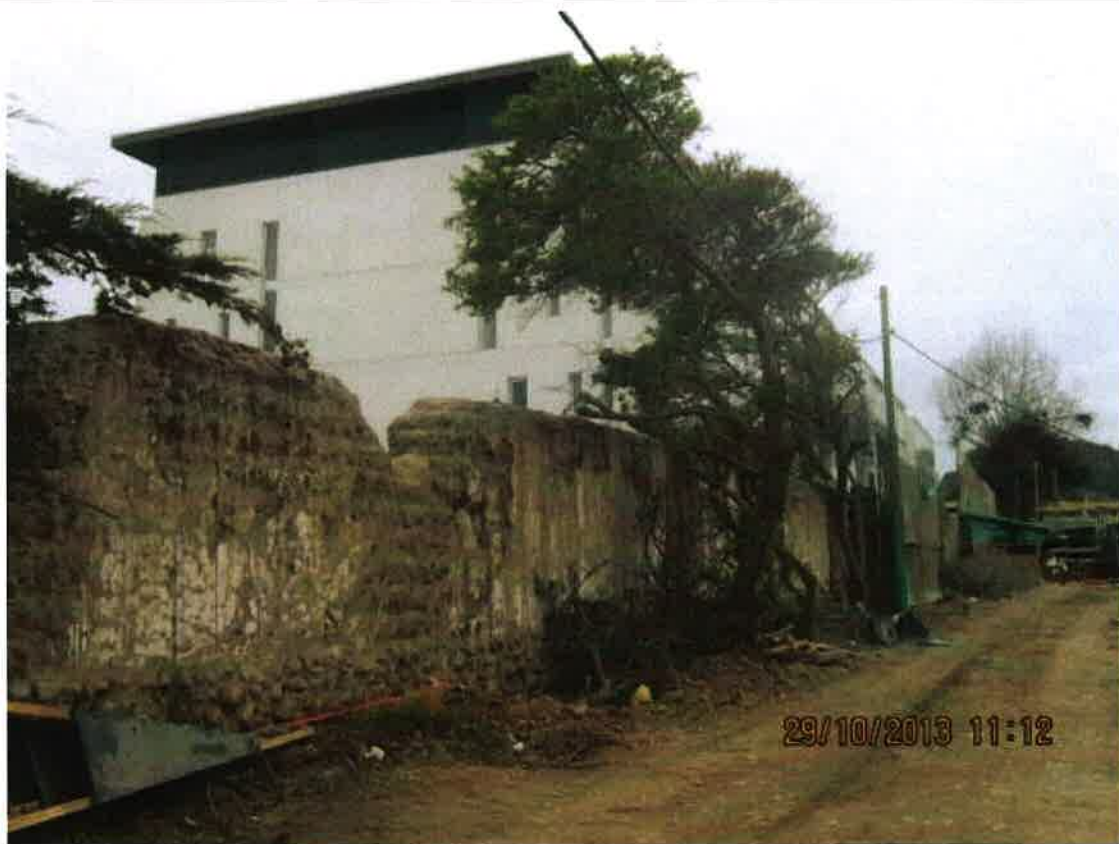
Se observó en el sector norte de la faena, el cual es aledaño a viviendas, que se dispuso un cierre perimetral conformado por pilares de madera y malla protectora tipo raschel, contraviniendo lo estipulado en el numeral 2.2 "Impactos ambientales para la componente ambiental aire referidas a las emisiones de ruido" de las BT, ya que en casos de proximidad a zonas habitadas, se debe ejecutar un cierre perimetral de 2,4 metros de altura, conformado por un elemento constructivo que presente una densidad igual o superior a 660 kg/m³ o una pérdida por transmisión sonora de al menos 10 dBA (por ejemplo, madera OSB de 15 milímetros de espesor). (Anexo 1, fotografías 12 y 13)

Foto 12: Sector habitacional norte, en desprotección contra el ruido y aledaña a vía de circulación interior de la obra

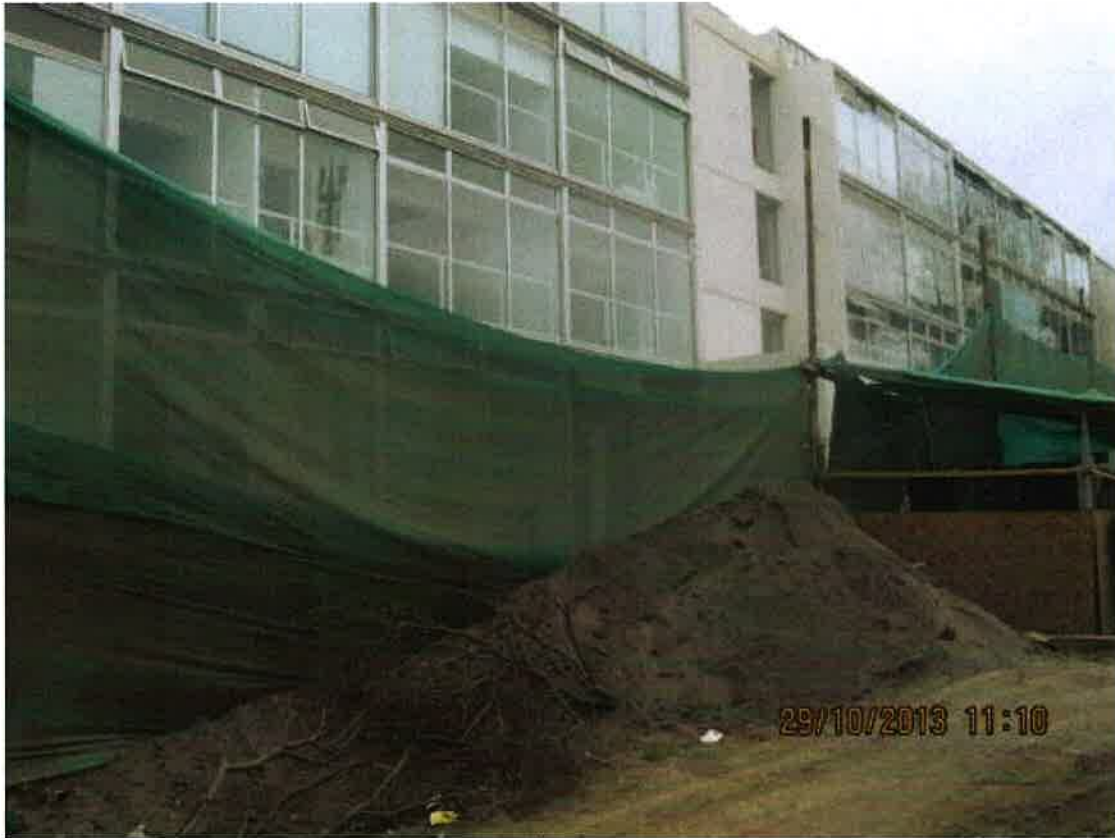
Foto 13: Cierros de malla raschel que debieran cumplir con las condiciones contra impacto por ruido por cercanía a sector habitado

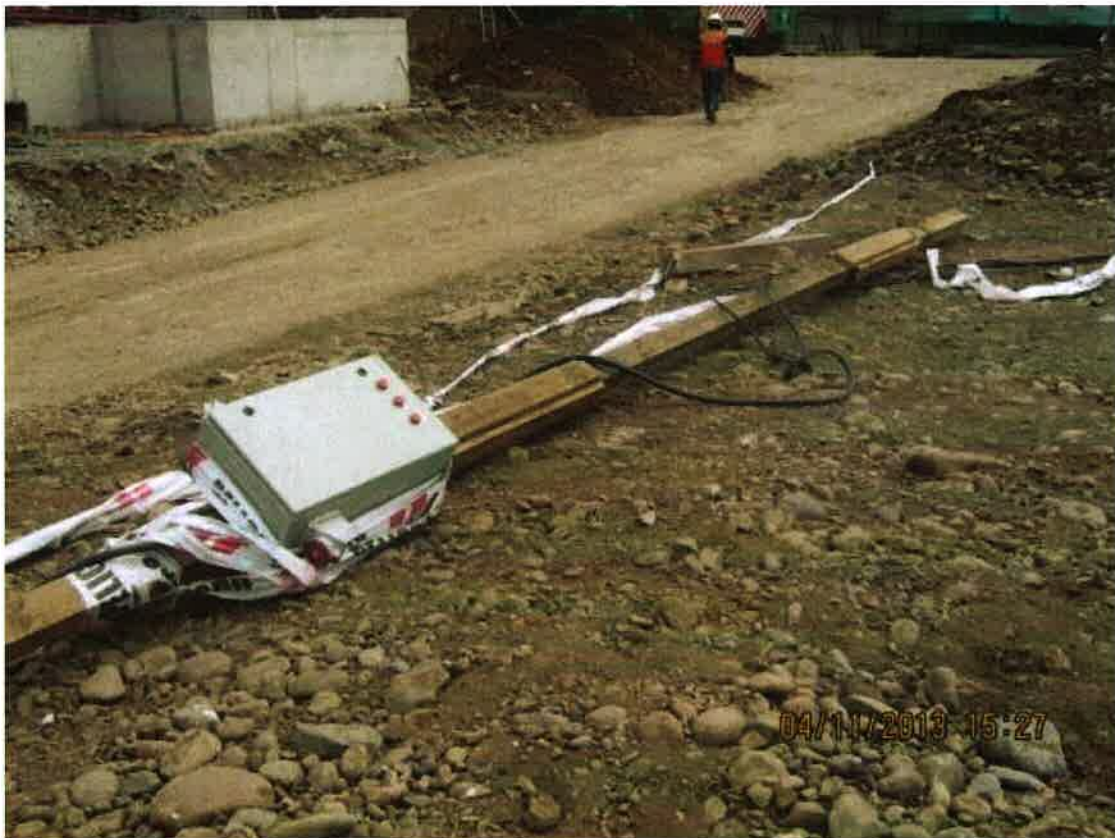
Foto 14: Tablero eléctrico en el suelo sin advertencia que indique si está operativo

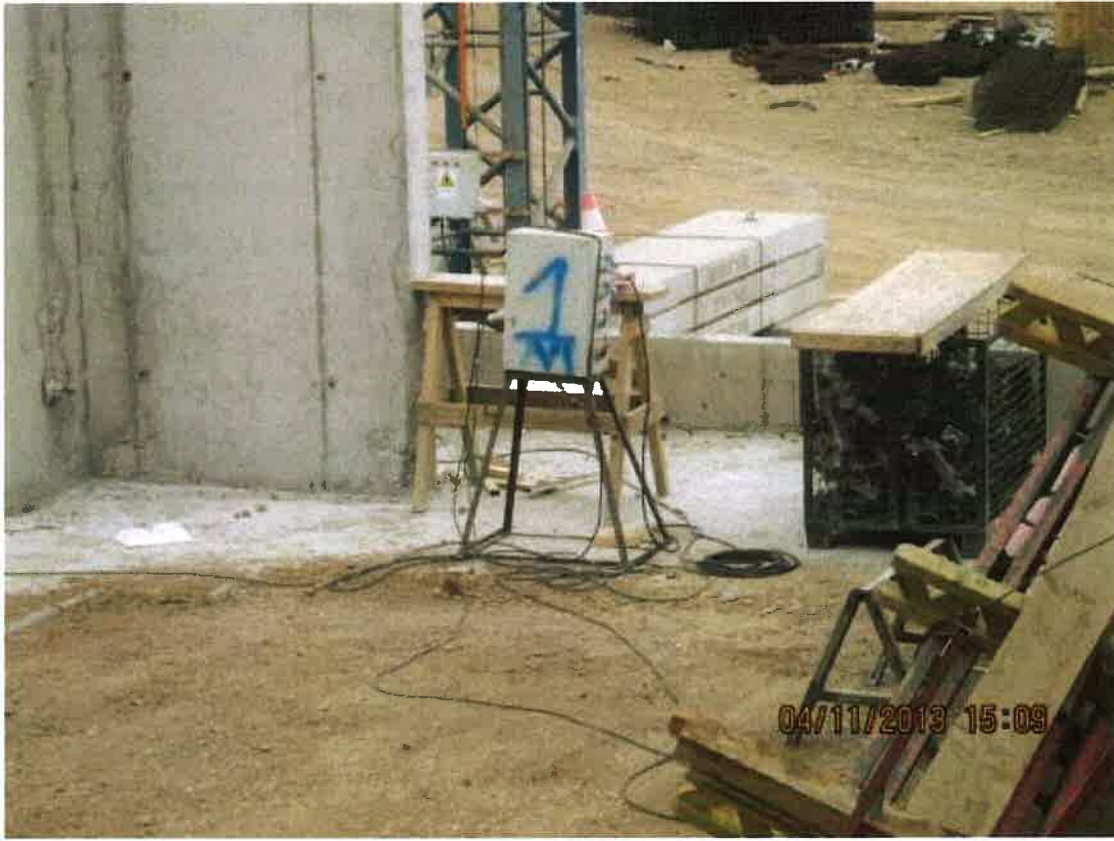
Foto 15: Tablero alimentador con todos sus conductores a ras de suelo

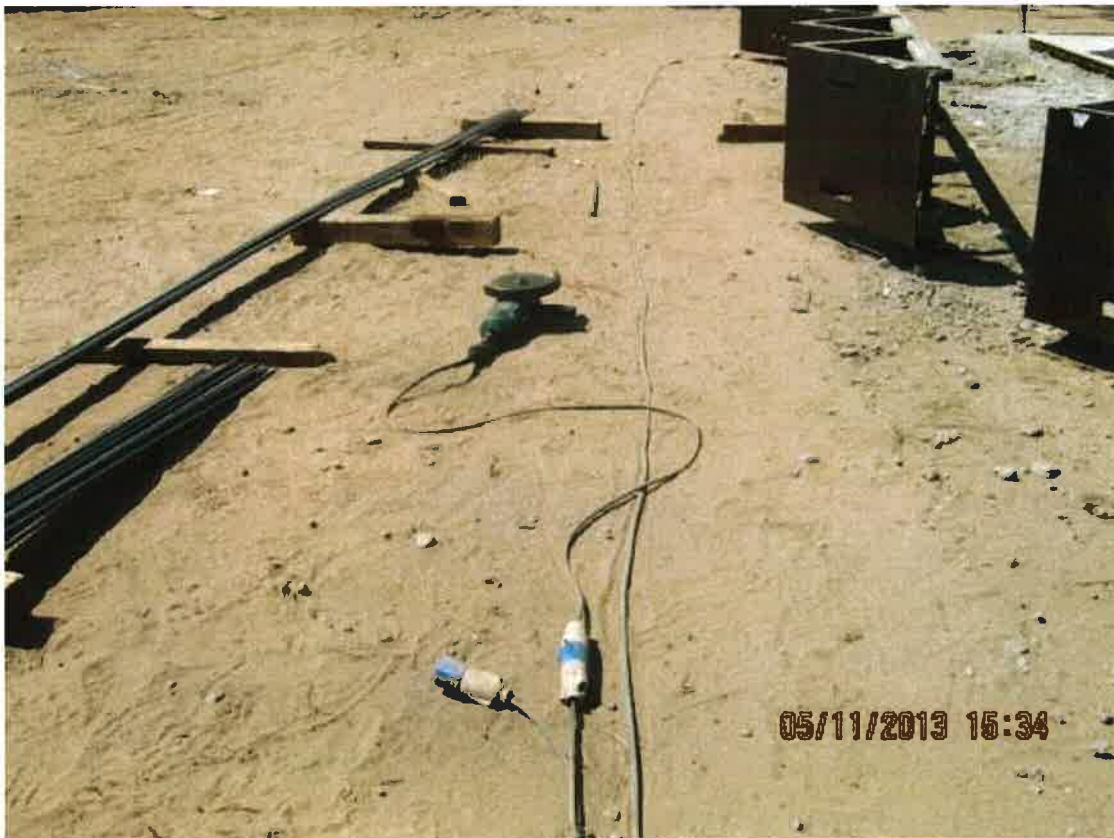
Foto 16: Conductores a ras de piso sin condiciones que adviertan su presencia

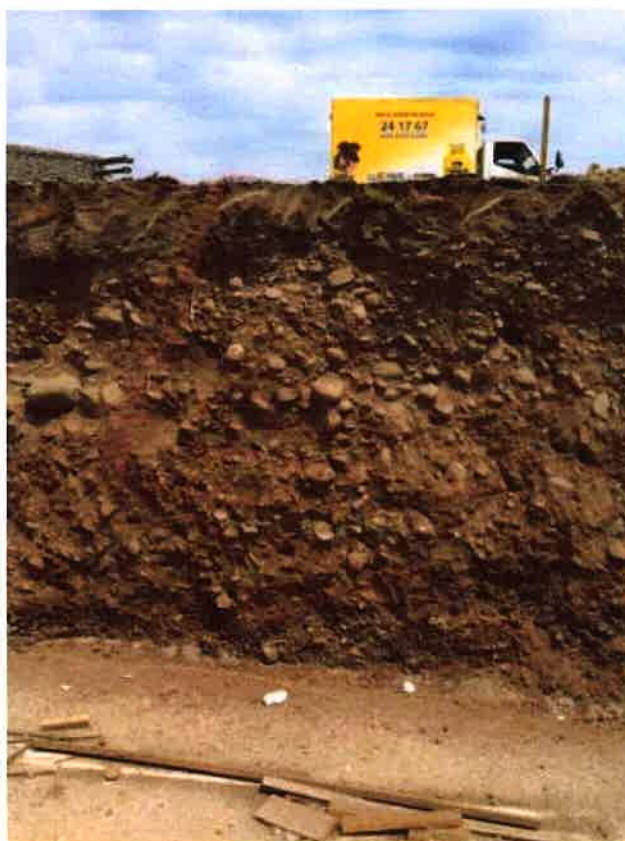
Foto 17: Excavaciones profundas sin protecciones

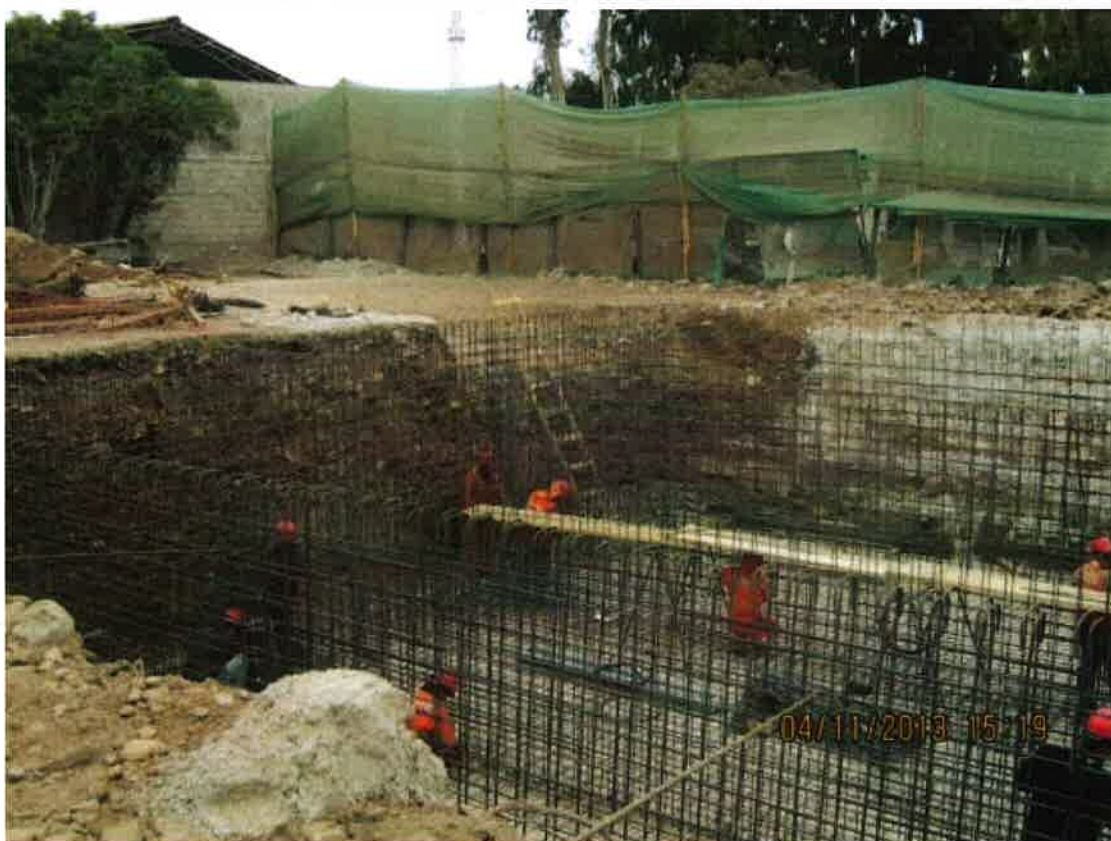
Foto 18: No se observan demarcaciones o perímetros de seguridad en las excavaciones profundas

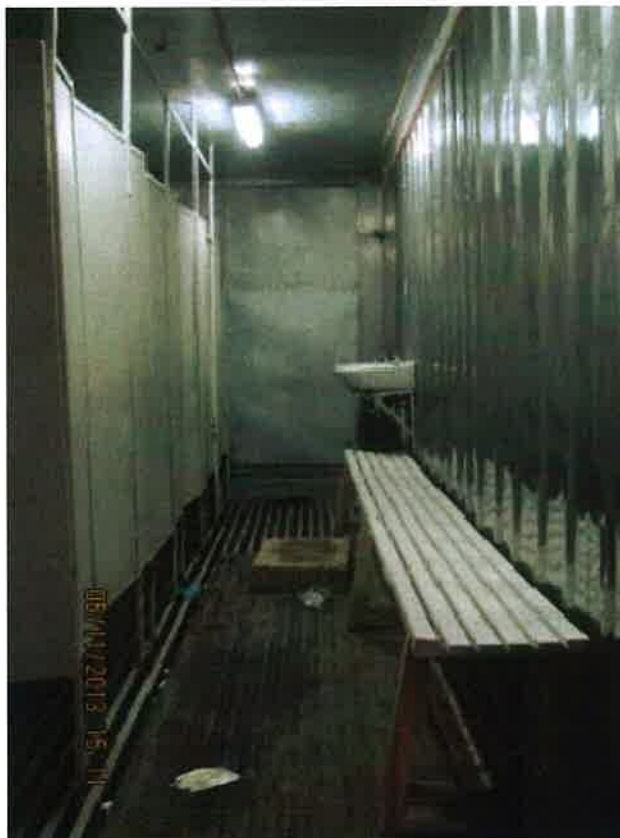
Foto 19: Contenedor acondicionado como recinto de duchas.
