**REF: INFORME FINAL SOBRE  
CONCESIÓN DE SERVICIO DE  
MANTENCIÓN DE ÁREAS VERDES,  
COMUNA DE LA SERENA, 2°  
PROCESO.**

La Serena, Enero de 2015.

En cumplimiento a lo establecido en el programa de Auditorías Internas 2014, se informa a Ud., Informe Final del resultado de la revisión efectuada a la Concesión Servicio de Mantención de Áreas Verdes, Comuna de La Serena, 2° proceso, ID N°295- 30-LP13.

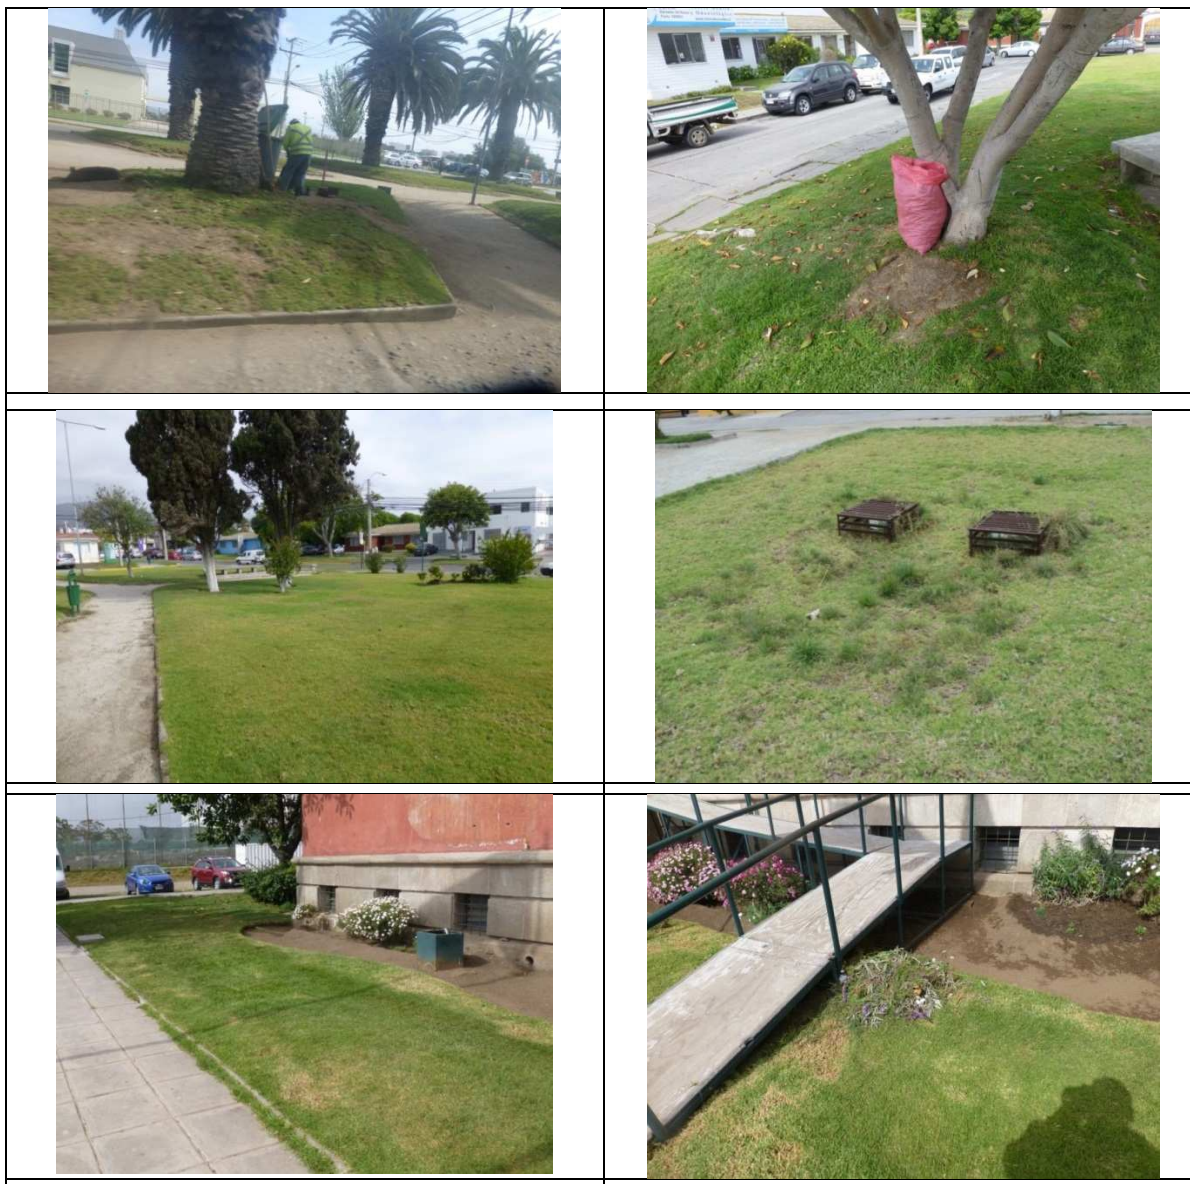
Respecto a lo anterior, se pudo validar la presencia falta de riego en áreas verdes, los que fue evidenciado en actas de trabajo, como también de fotografías tomadas dentro de las visitas realizadas por los auditores quienes suscriben, imágenes que se exponen a continuación:

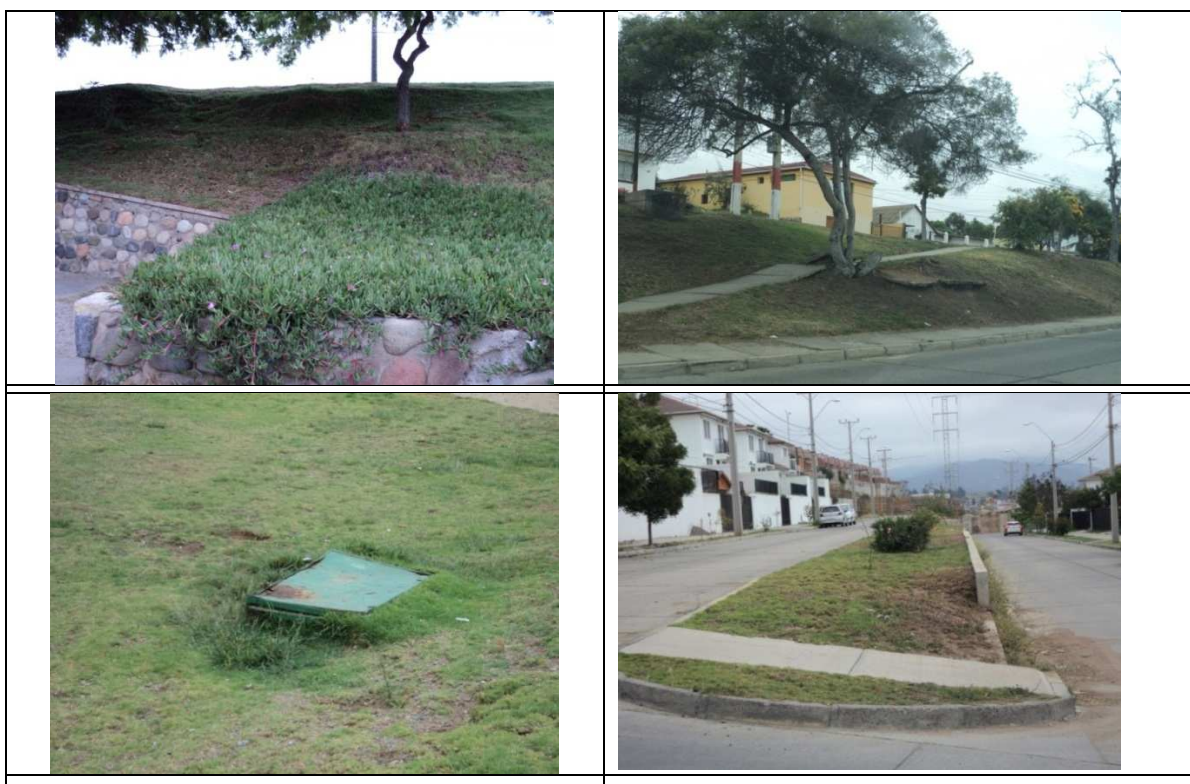
Se pudo ver en general que no se mantenía siempre corto el césped y en algunos casos se encontró pasto cortado y/o material sobrante, como también se pudo observar que el césped no tenía una línea continua y armónica, como lo establece la letra d del punto 3.4 de las bases técnicas, así también no se vieron trabajos de orilladura de los prados. De igual forma, se comprobó la presencia de malezas, materiales inertes y basuras.

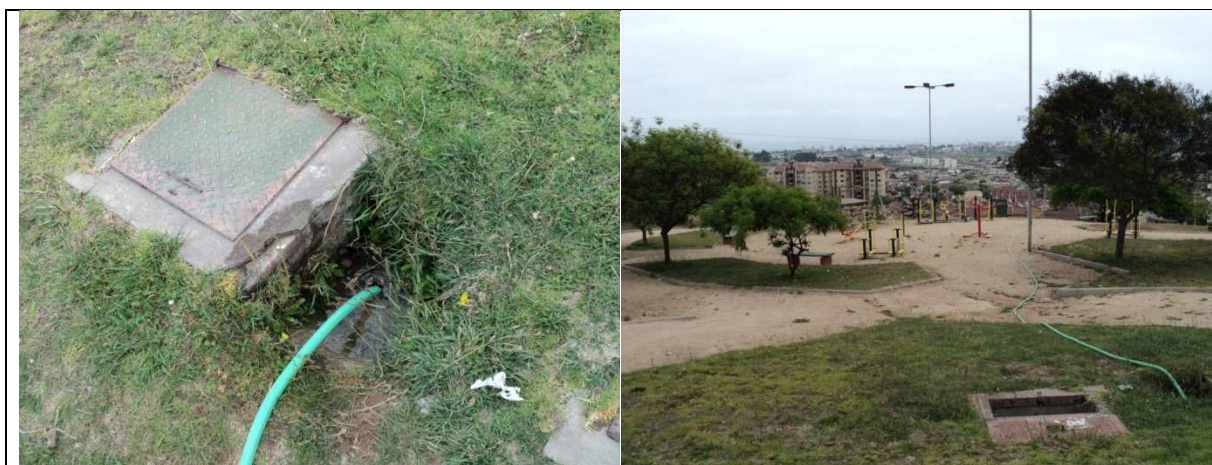
En general se observó el incumplimiento del punto 3.5 de las bases técnicas, ya que se pudo comprobar la falta de cuidado, resguardo, mantenimiento y reposición del equipamiento localizado en las áreas, tales como: escaños, bebederos, basureros, letreros, instalaciones de regadío, cajas de medidores, medidores, llaves, llaves de agua, etc.

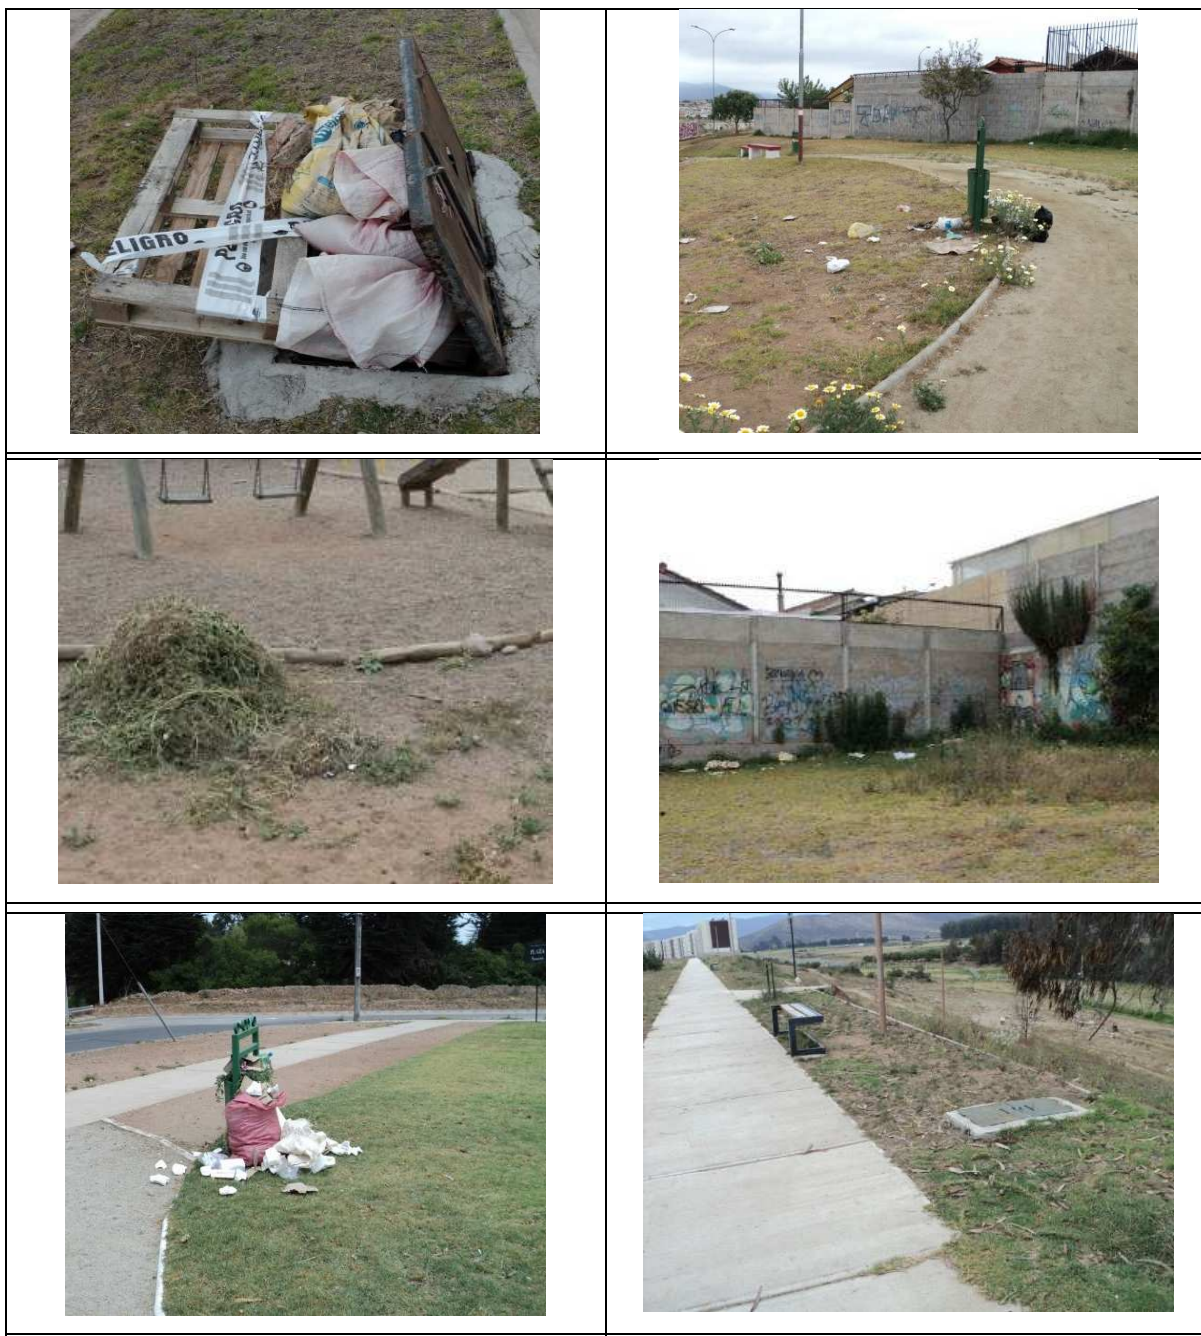
Se observó que en algunos casos no se cumplió con la obligación del inmediato retiro y disposición final de basuras y escombros.

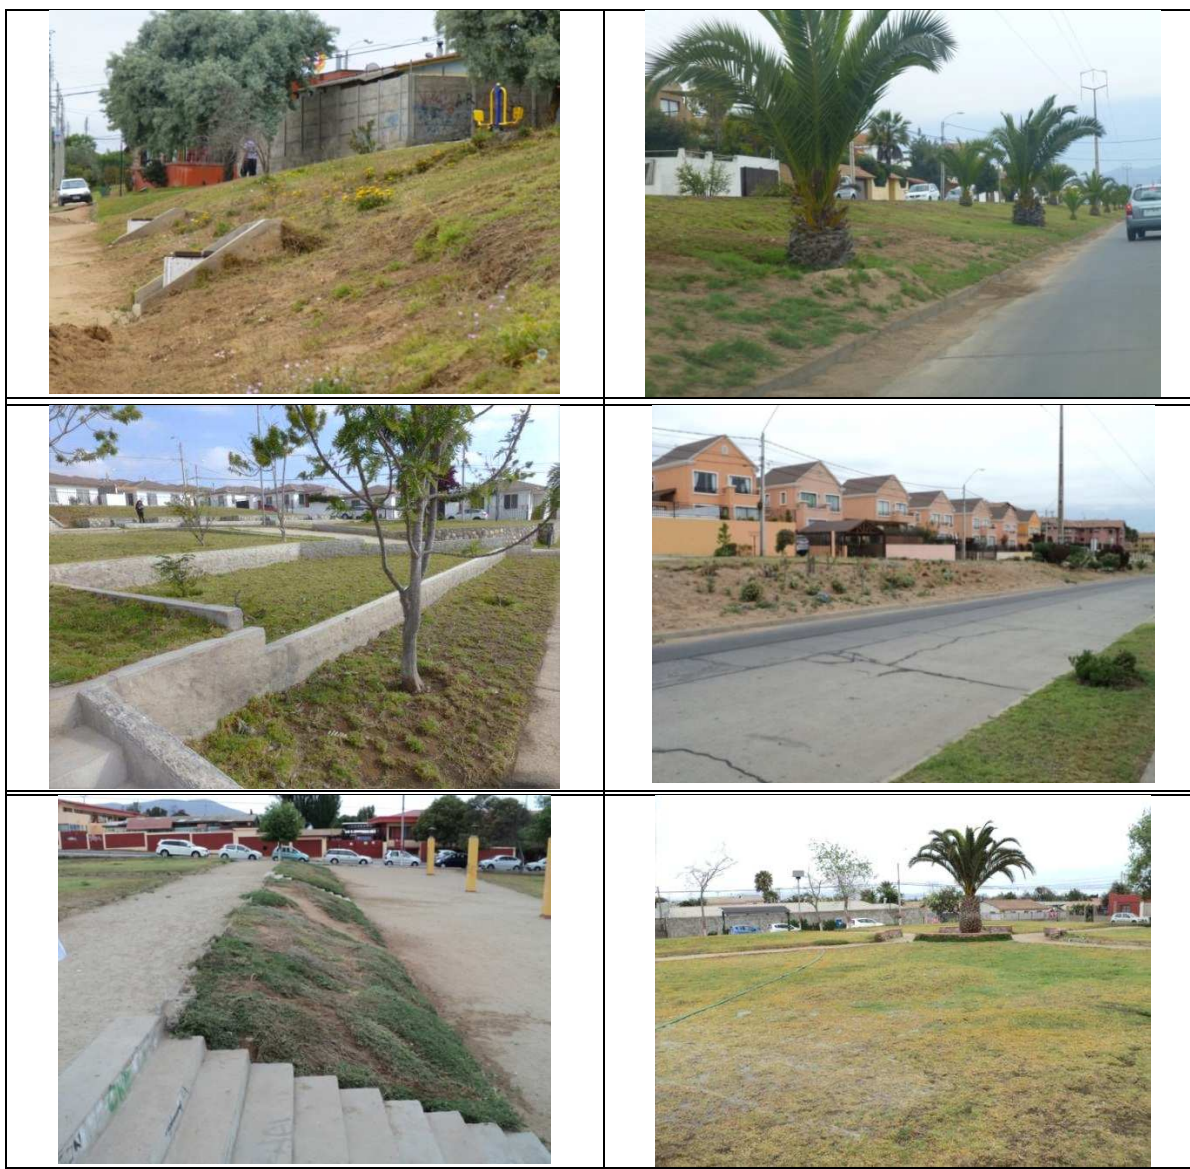
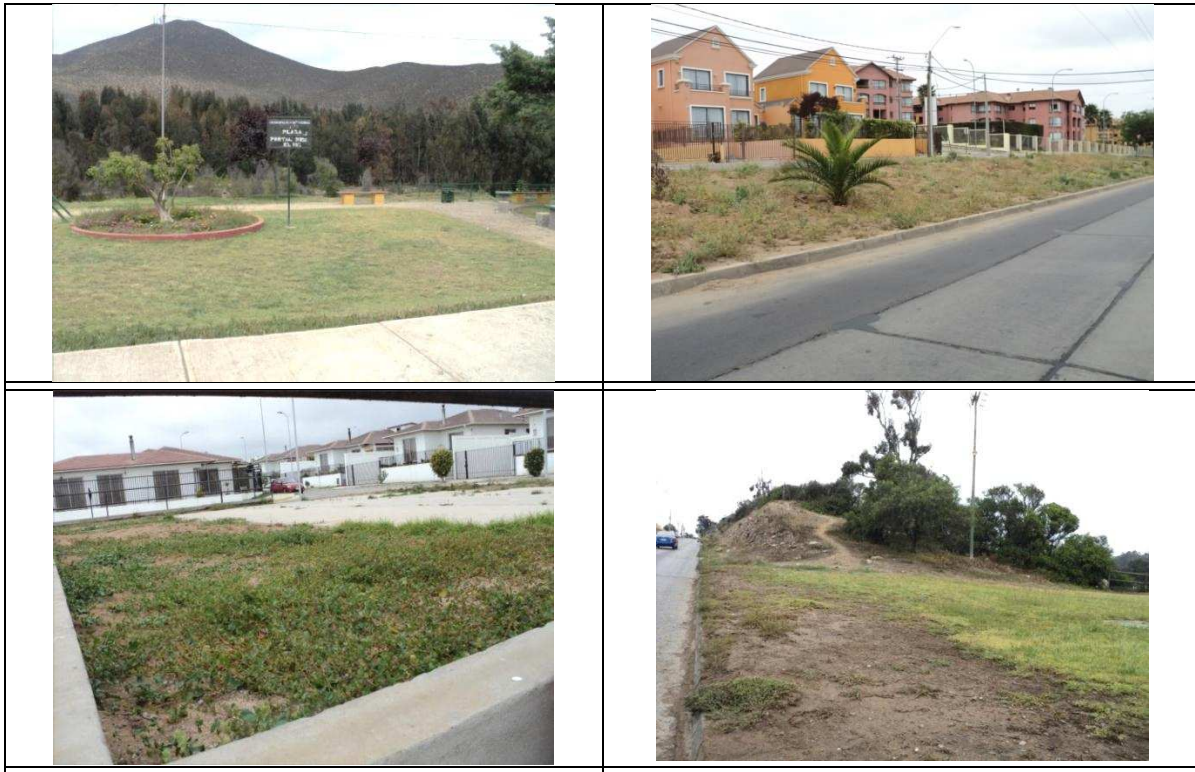
En las áreas verdes, específicamente en el césped, se encontraron en las validaciones en terreno falta de riego, falta de corte, y en algunos casos se encontró material sobrante. En general, el césped no tenía una línea continua y armónica, falta de trabajos de orilladura, y en algunos se observó la falta de reposición del césped que estaba en malas condiciones. Tal como se demuestra en las siguientes fotografías:

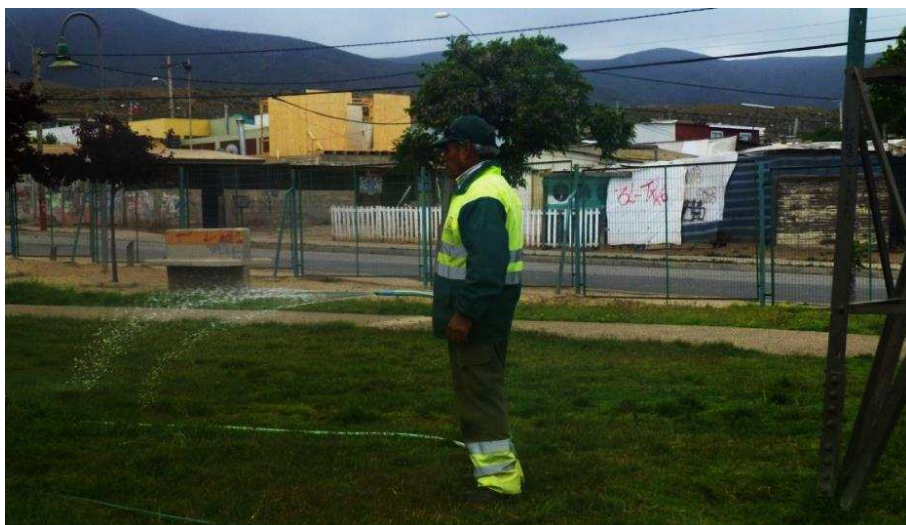
De las visitas efectuadas en terreno, se pudo verificar que el personal que se encontró trabajando en las plazas o áreas verdes se encontraba con el uniforme con su debida presentación, tal cual lo dicta las Especificaciones Técnicas en el punto 4.6, de la Dotación del Personal.

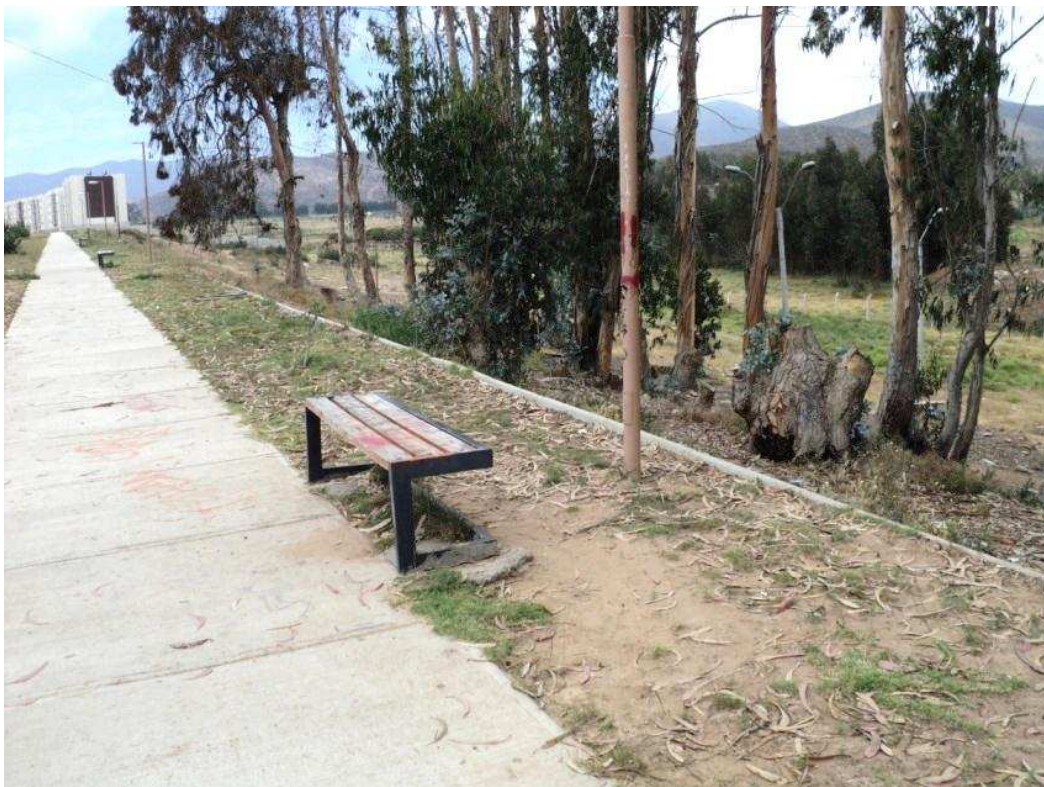
No se han cursado multas durante el año 2014 al concesionario, habiendo comprobado junto con el Inspector técnico en salida a terreno el incumplimiento de la mantención en la Plaza Pinamar XIII, dicha situación quedo reflejado en Ord N° 5908 de fecha 24 de noviembre de 2014, antecedente respaldado en libro manifold foja 10 de fecha 11 de noviembre de 2014. En dicha visita, se pudo evidenciar Áreas Verdes con presencia de maleza en el pasillo peatonal, basureros con falta de pintado, escasos de especies florales, césped evidenciando estado de decoloración.

El Inspector Técnico Municipal otorgó a la empresa un plazo de 6 días corridos para realizar las correcciones, las que no fueron realizadas y se estableció en el Ordinario antes citado aplicar el punto N°18 “de las multas” letra b deficiencia respecto a la calidad del servicio y la letra g “incumpliendo en el plazo de corrección de las deficiencias”, se solicita una multa de 10 a 50 uf, en el caso de la letra b y de 10 uf por día de atraso, todos puntos establecidos en el contrato suscrito entre la Municipalidad de La Serena y la Empresa Paisajismo Cordillera.

Si bien se efectuó por parte del inspector técnico una medida de observación, se requiere además que se presente a la brevedad un plan de trabajo de fiscalización en terreno semanal, y que sea parte de la respuesta al presente pre informe.
